No.	1/2
N° AV-99-05	
Date 1999-08-11

SERVICE DIFFICULTY ADVISORY

PIPER PA34

TUNNEL BRACKET

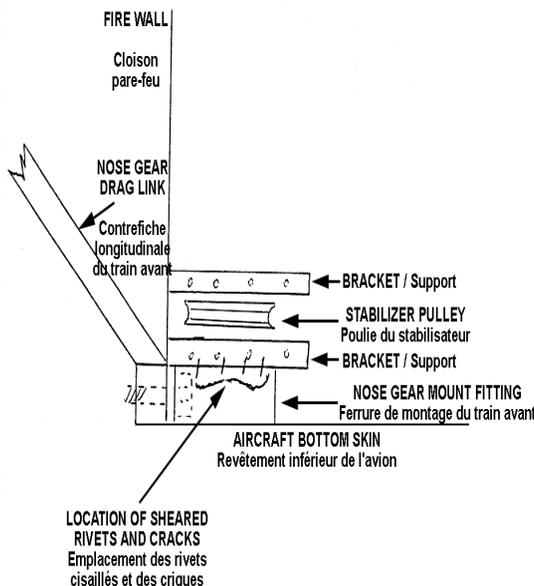
There have been three reported failures of the tunnel bracket, P/N 9554-00, which is located in the fuselage lower forward cockpit area. These failures have prompted the present Advisory to determine if this difficulty is fleet wide.

In the latest case, found as a result of an article in *Feed-Back* magazine issue 1/98, the operator noted that the attach point and firewall moved when force was applied. Further investigation showed that, similar to the other reported cases, the stabilizer pulley bracket was cracked and the rivets were sheared. These rivets attach the bracket and nose gear mount fitting. This failure weakens the gear drag link considerably. Airframe hours on this aircraft were 3329 TSN.

In a previous case in 1990 (3194 hr TSN) the nose gear collapsed on takeoff; in another case in 1997 (5737 hr TSN) the nose gear collapsed on landing. All three cases were found on the PA34-200T model, however this bracket is also on the -200 & -220T Models.

All the submitters indicated that *this is a very difficult area to inspect unless the stabilizer pulley is removed*. In addition, the nut for the gear attach bolt must be removed to see if the gear mount moves. It is possible that towing the aircraft with mechanized equipment could be the main reason for the failure.

LOCATION OF SHEARED RIVETS AND CRACKS
Emplacement des rivets cisailés et des criques
